▶ **Bmp,** votre solution globale en entraînement, électricité/automatisme et maintenance.

ELECTRICITÉ & AUTOMATISME :

INSTALLATION DE VARIATEURS DE FORTES PUISSANCES

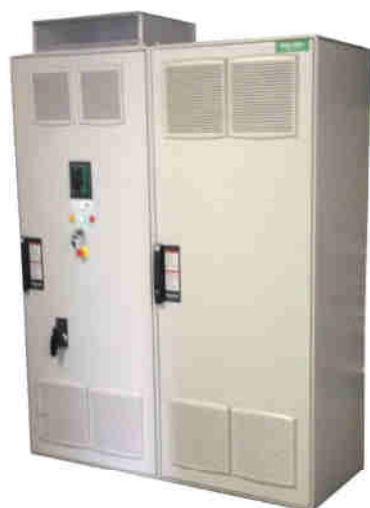
Installation d'un variateur de 450KW 900A, avec filtre RFI, inductance de ligne et filtre sinus.

Variateur installé sur une pompe exhaure (à 300 mètres sous terre) alimentée par l'intermédiaire d'un transformateur élévateur de tension de 400V/3700V.

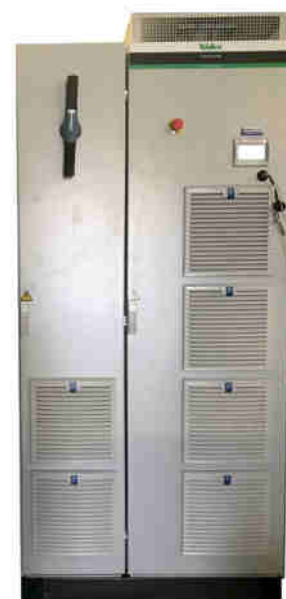
Installation d'un variateur de 570KW 880A.
Variateur installé sur compresseur groupe froid.

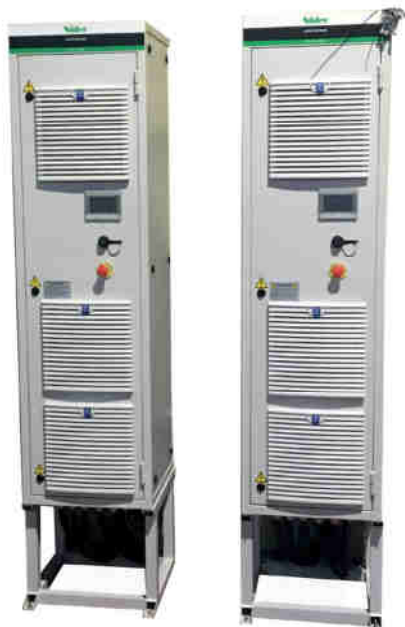
Installation de 2 variateurs de 145KW avec socle, équipé de self réseau, filtre RFI et d'une interface tactile en façade.

Variateurs installés sur des pompes réseaux pour le chauffage des bâtiments et immeubles équipés de moteurs DYNEO synchrones à aimants permanents.

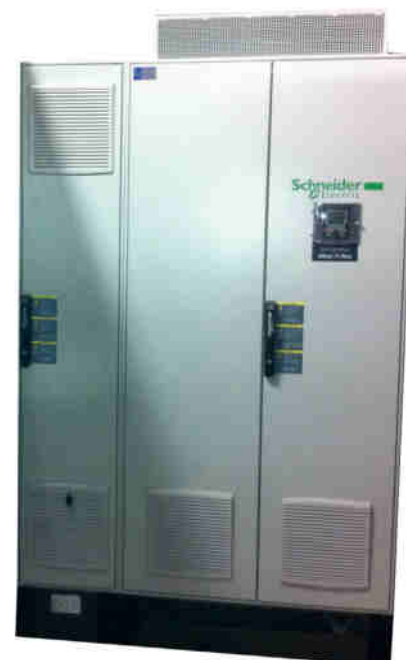
Installation d'un variateur de 315KW 600A.

Variateur installé sur un compresseur de gaz de process

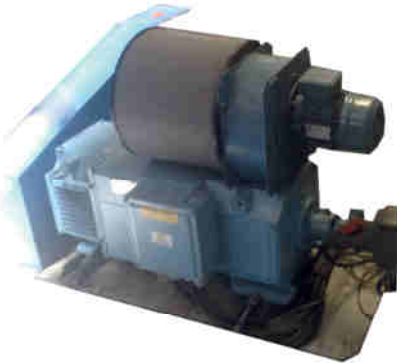
| Ancien moteur à courant continu.

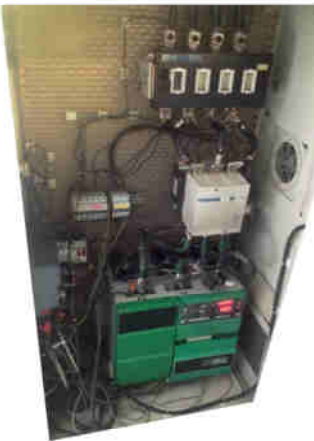
| Ancien variateur à courant continu.

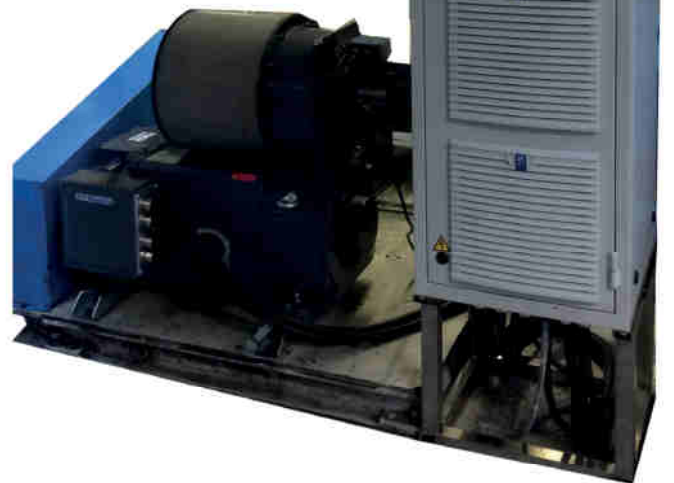
Nouveau moteur et variateur asynchrone installé sur une extrudeuse.

- ▶ Remplacement moteur et variateur à courant continu, par la technologie asynchrone, moteur carcasse carrée et variateur sur socle.
- ▶ Modification mécanique et électrique sur site.
- ▶ Raccordement de l'ensemble.
- ▶ Paramétrage et mise en service sur site.

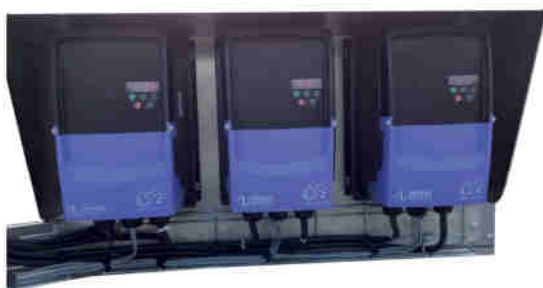
Fourniture et installation de 3 variateurs associés à une régulation en température sur un système de refroidisseur.

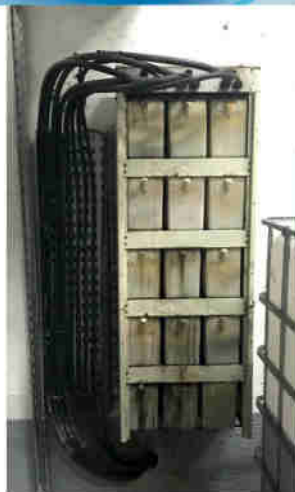
Démarrateur électrolytique statorique avec moteur à bagues 160KW sur compresseur groupe froid. Remplacé par un démarreur électronique avec by-pass intégré.

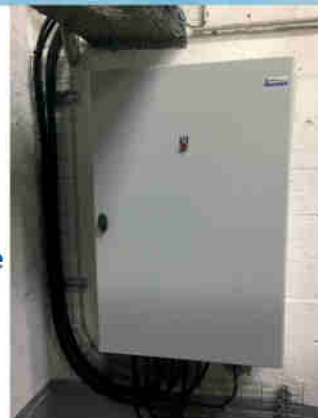
Démarrateur électrolytique rotorique avec moteur à bagues 160KW sur un concasseur à pierres.

Remplacé par un démarreur électronique avec moteur 160KW asynchrone standard.

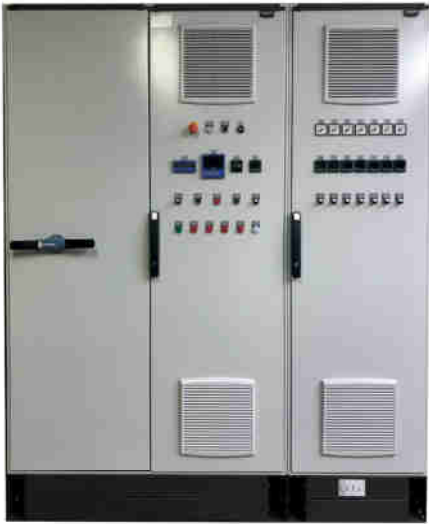
Installation sur une extrudeuse.
Cellule juxtaposée, avec sectionneur
et jeu de barres cuivre de 1000A.
Disjoncteur, contacteur, variateur,
relais, régulateurs de température ...

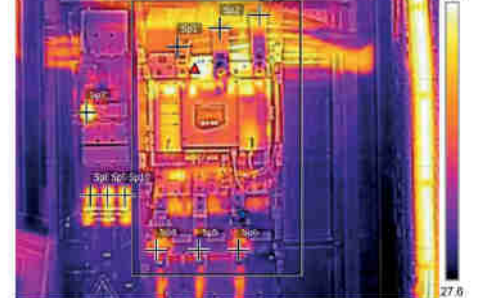
FLIR0291.jpg FLIR E5 63927181

Démarreur CV3
 ATS-48C48Q
 Version : 1.9.0.0

Mesures		°C
Bx1	Max	47.3
	Min	26.9
	Average	34.3
Sp1		35.3
Sp2		37.7
Sp3		39.0
Sp4		32.6
Sp5		29.7
Sp6		32.2
Sp7		47.6
Sp8		41.4
Sp9		41.4
Sp10		42.0
Paramètres		
Emissivité		0.95
Temp. réf.		20 °C
Distance		1 m
Temp. atmosphérique		20 °C
Temp. optique ext.		20 °C
Transmission optique ext.		1
Humidité relative		50 %

Analyses :
 échauffement au niveau de la phase 1 en entrée du disjoncteur de protection du démarreur (point de mesure Sp7, car ce disjoncteur est alimenté par le bas)

Action réalisée :
 Vérifier le serrage ou le disjoncteur de protection (point de mesure Sp7) lors d'une coupure de ligne.
 Resserrage des autres connexions sur les phases, et vérification des connexions puissance et télécommande.
 Dépoussiérage et nettoyage des cartes électronique du démarreur et des ventilateurs de refroidissement.
